**Ergebnisbericht EB\_09011436\_090317.doc**

<b>Auftraggeber</b>	<b>siehe Adressfeld</b>
Auftrag vom	29.01.2009
Inhalt des Auftrages	Korrosionsprüfung
Umfang Bericht	5 Seiten
TKGT Auftragsnummer	TKGT 09011436
Probenmaterial	3 Sorten Baugruppen der Beschlagserie <b>Schüco VarioTec</b>
Probeneingang	30.01.2009
Prüfzeitraum	02.02. – 13.03.09

Das KompetenzZentrum Galvanotechnik wurde beauftragt an Bauteilen der Beschlagserie Schüco VarioTec Korrosionsprüfungen gemäß DIN EN ISO 9227 durchzuführen.

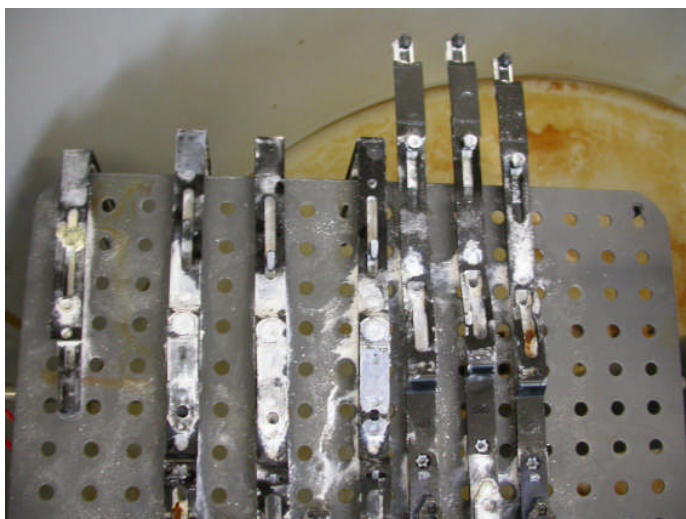
Bild 6:  
Bauteile nach 720 h

Aufgrund o. g. Feststellungen und Ergebnisse zeigt sich, dass die Baugruppen im sichtbaren Bereich keine Grundwerkstoffkorrosion aufweisen. In verdeckt liegenden Bereichen wird eine geringe vereinzelt auftretende (< 2%) Korrosion des Stahls festgestellt.
